Capadur Holz-Chronograph

Wartungsintervalle von beschichteten Holzfassaden

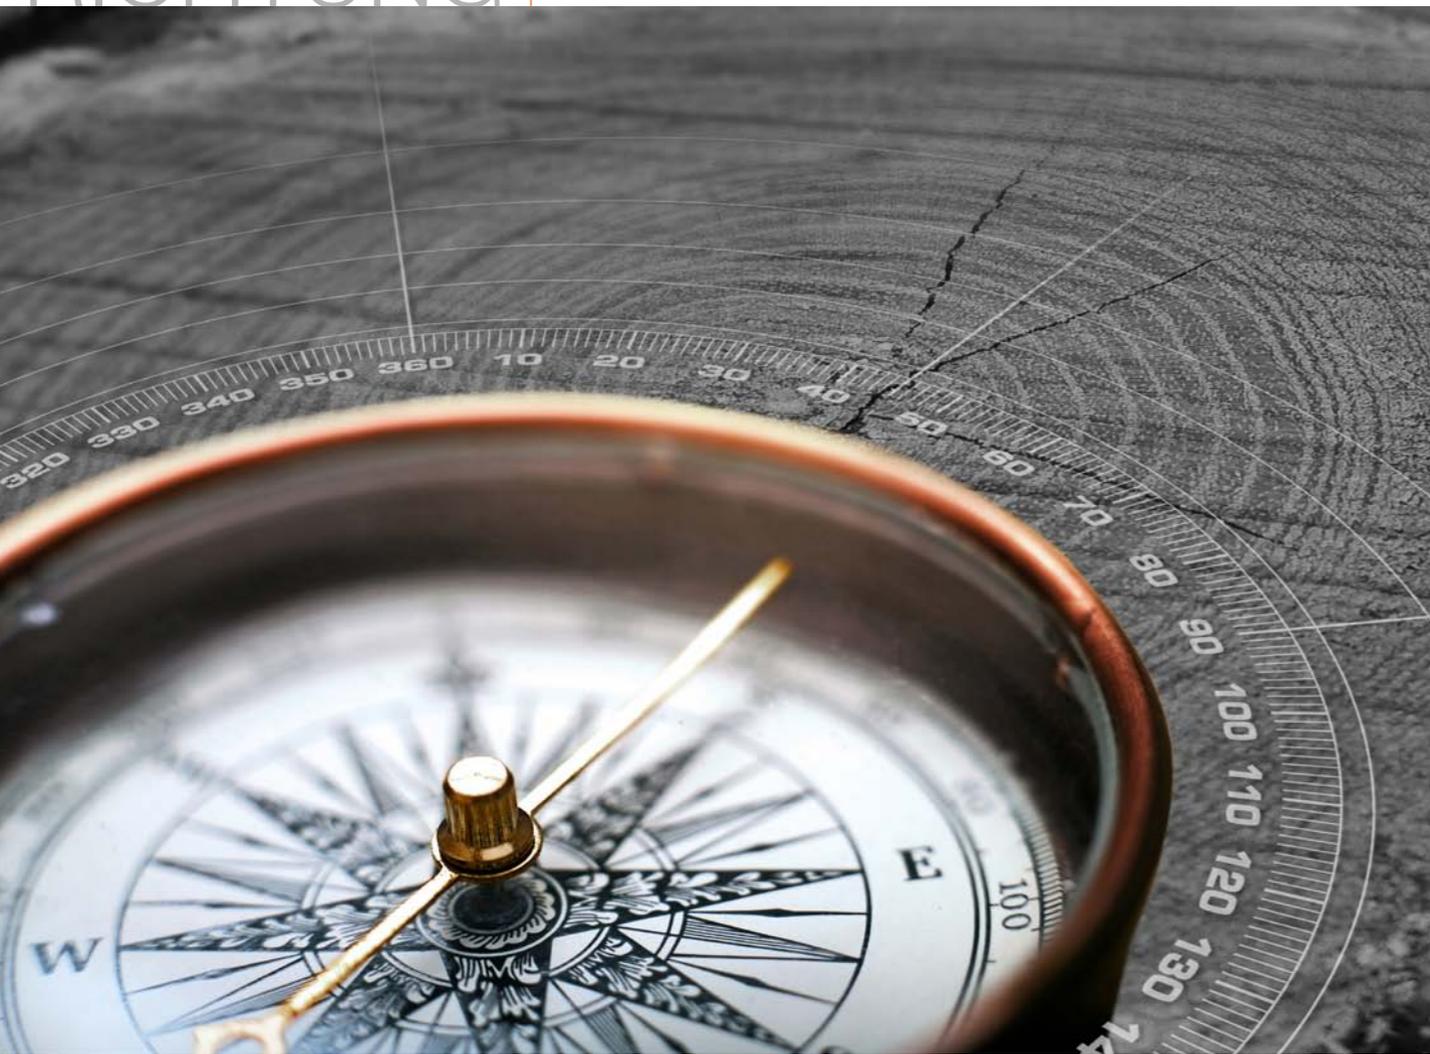
RICHTUNG

EXPOSITION
VON 0 – 360°

➤ Himmelsrichtung – klimatische Beanspruchungsbereiche

Je nach geografischer Lage und örtlichen Gegebenheiten sind die verschiedenen Gebäudeseiten den Umwelteinflüssen mehr oder weniger ausgesetzt.

In unseren Breiten sind für gewöhnlich die Süd- und Westseite stärker belastet. Abweichungen davon können sich durch die umliegende Bebauung oder Vegetation, sowie diverse Tal- und Hanglagen ergeben.

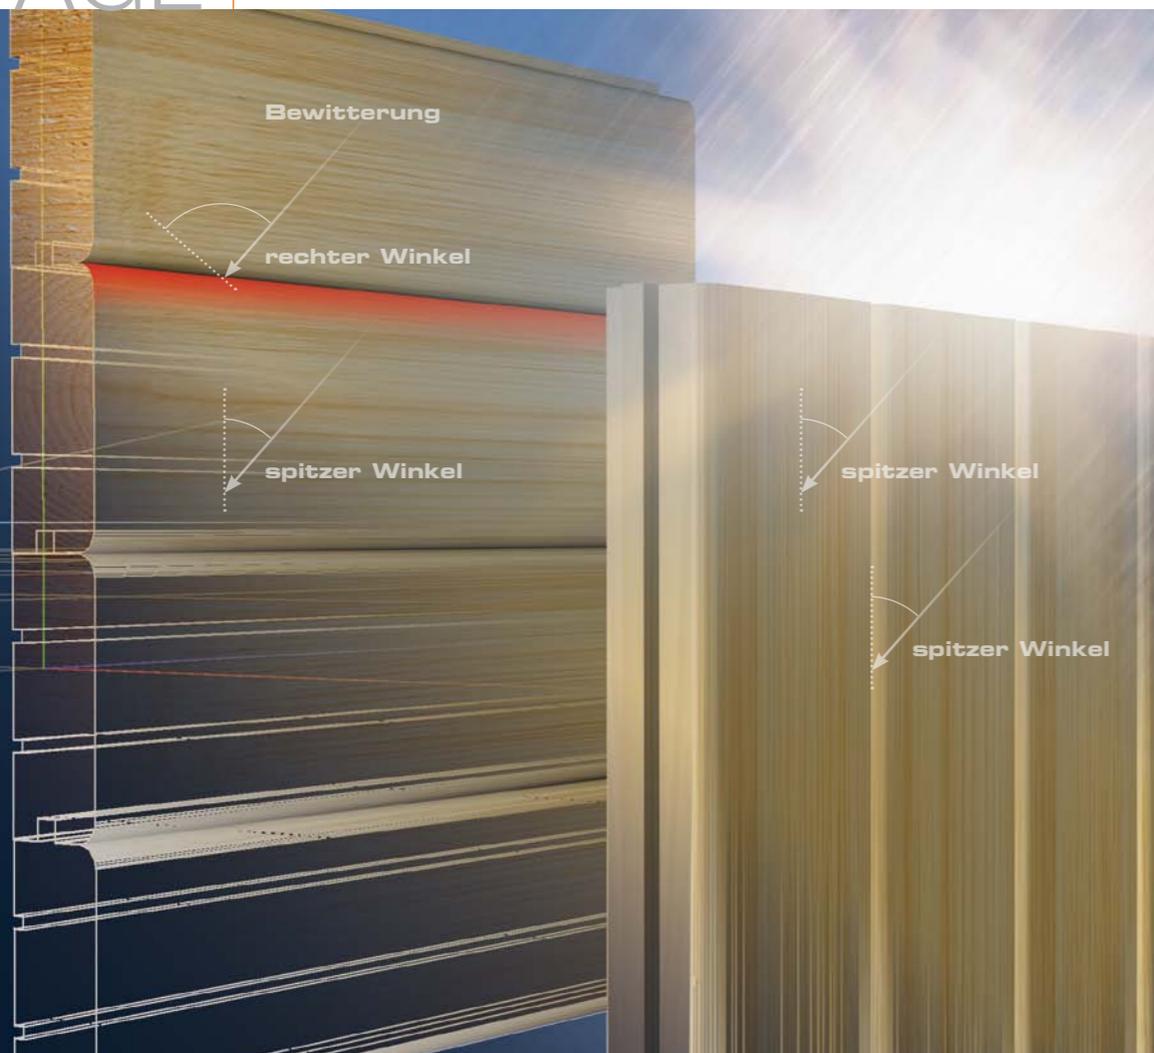
MONTAGE

SENKRECHT
WAAGRECHT

➤ Montagerichtung – Anordnung an der senkrechten Wand

Die Montagerichtung der Bretter hat wesentlichen Einfluss auf die Wartungsintervalle der Holzfassade.

■ WAAGRECHT

- Niederschlagswasser wird schlechter abgeleitet. Durch Risse dringt Wasser leichter ein, weil diese quer zur Abflussrichtung liegen. Des Weiteren ist die Austrocknung verzögert. Die Folge sind verkürzte Wartungsintervalle.

■ SENKRECHT

- Rasche Ableitung des Niederschlagswassers und dadurch geringere Feuchtigkeitsbelastung. Diese Variante eignet sich besonders für stark witterungsbeanspruchte Fassadenflächen. Auf eine gute Versiegelung der Schnittkanten ist besonders bei dieser Ausführung zu achten, da ablaufendes Wasser sonst verstärkt aufgesaugt wird.

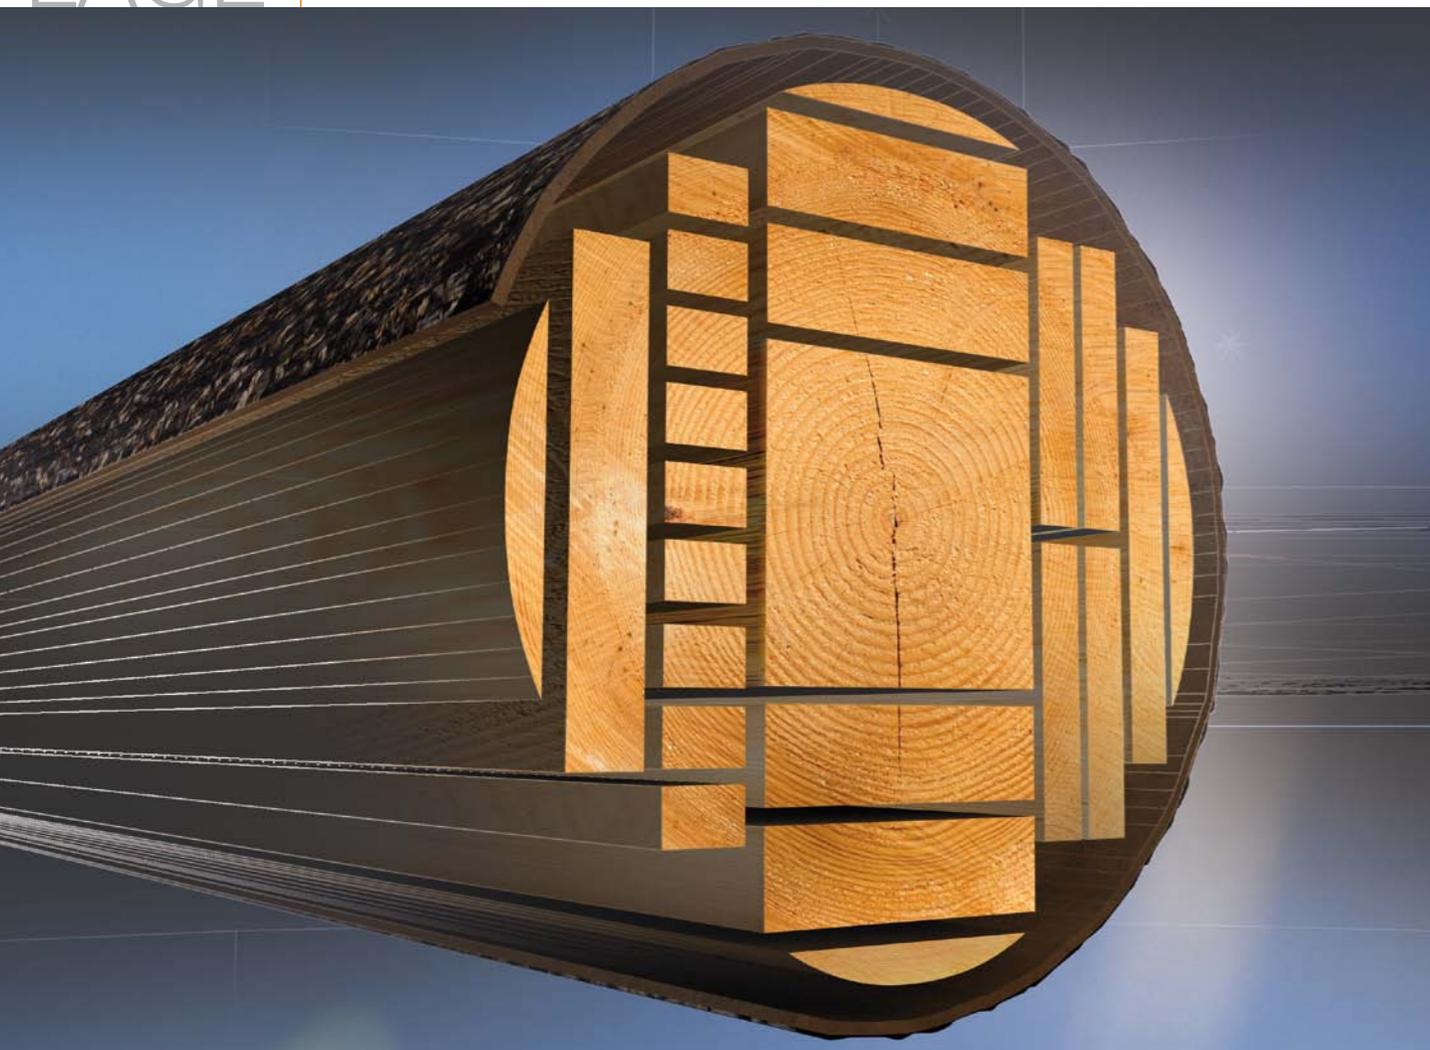
➤ Lage der Jahresringe - Schnitfführung

Dieses Thema wird in der Fachliteratur und den Normen nur wenig beschrieben, obwohl dadurch die Haltbarkeit der Beschichtung maßgeblich beeinflusst wird.

■ RIFT/HALBRIFT - RADIALSCHNITT

- weniger Rissbildung
- weniger Abblätterungen
- geringeres Verwinden
- längere Wartungsintervalle

■ FLADER - TANGENTIALSCHNITT

- vermehrte Rissbildung
- stärkere Abblätterungen
- die „linke“, markabgewandte Seite ist beschichtungstechnisch weniger kritisch
- kürzere Wartungsintervalle

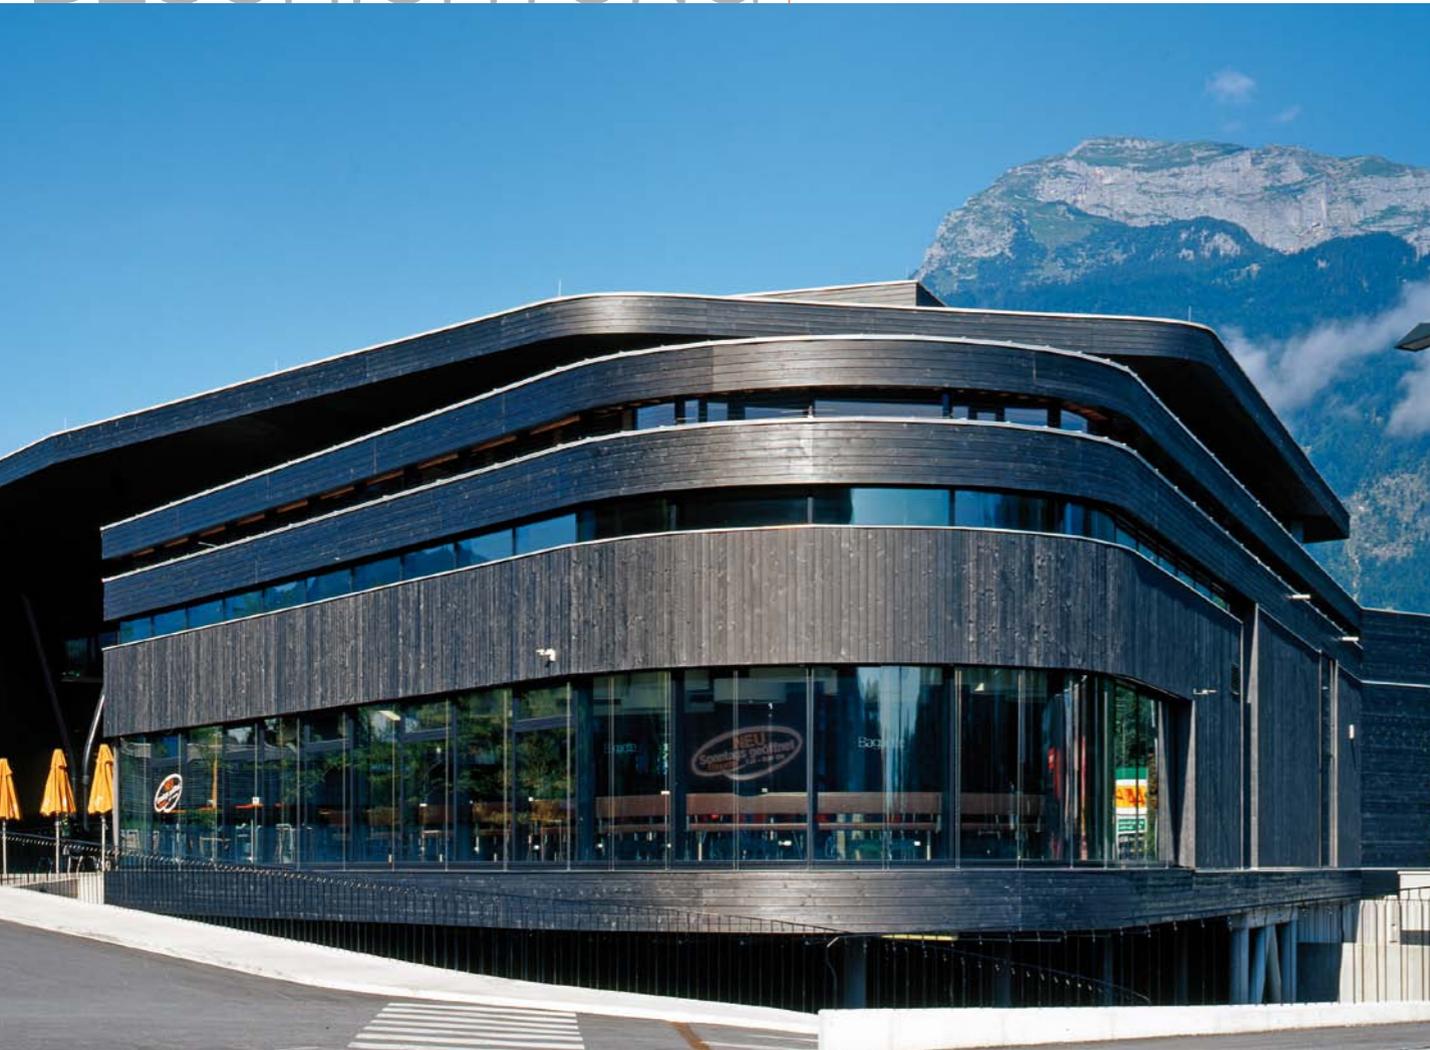
BESCHICHTUNG

SCHICHTDICKE
PIGMENTIERUNG

➤ Schichtdicke

Je geringer die Schichtdicke (z.B. Imprägnierlasur) desto einfacher die Wartung, jedoch ergeben sich kürzere Wartungsintervalle.

➤ Pigmentierung

Für die Haltbarkeit ist auch der Farbton der Beschichtung von Bedeutung. Je dunkler der Farbton, desto größer ist die thermische Belastung der Oberfläche. Dadurch wird Rissbildung begünstigt.

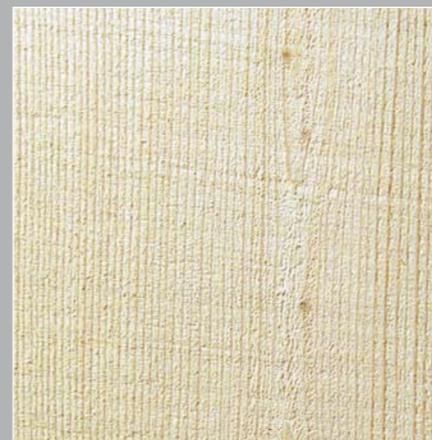
sägerau

- SÄGERAU
 - faserig und rau
 - sehr gute Haftung
 - erhöhter Materialverbrauch
 - gleichmäßigere Abwitterung
 - geringere Oberflächenspannung
 - geringere Rissbildung

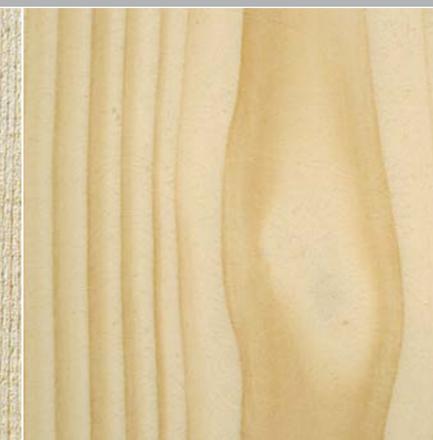
geschliffen

- GESCHLIFFEN
 - glatt
 - gute Haftung
 - mäßiger Materialverbrauch

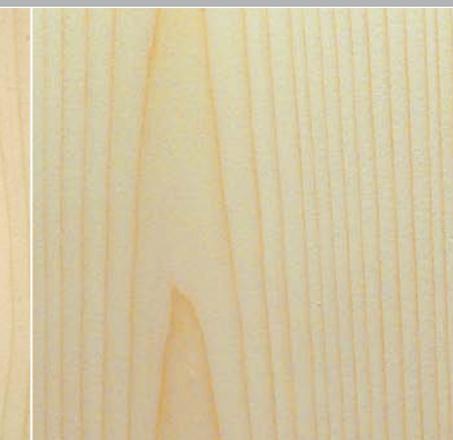
gehobelt

- GEHOBELT
 - sehr glatt
 - mäßige Haftung
 - geringer Materialverbrauch
 - Tendenz zum Abblättern
 - höhere Neigung zur Rissbildung

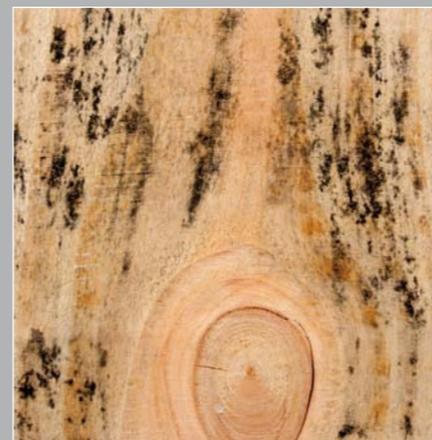
Bläuepilz

- Kern- und Splintholzanteil
- Früh- und Spätholzanteil
- Rindeneinwuchs
- Äste
- Risse
- Harzgallen
- Bläuepilze
- Markröhre

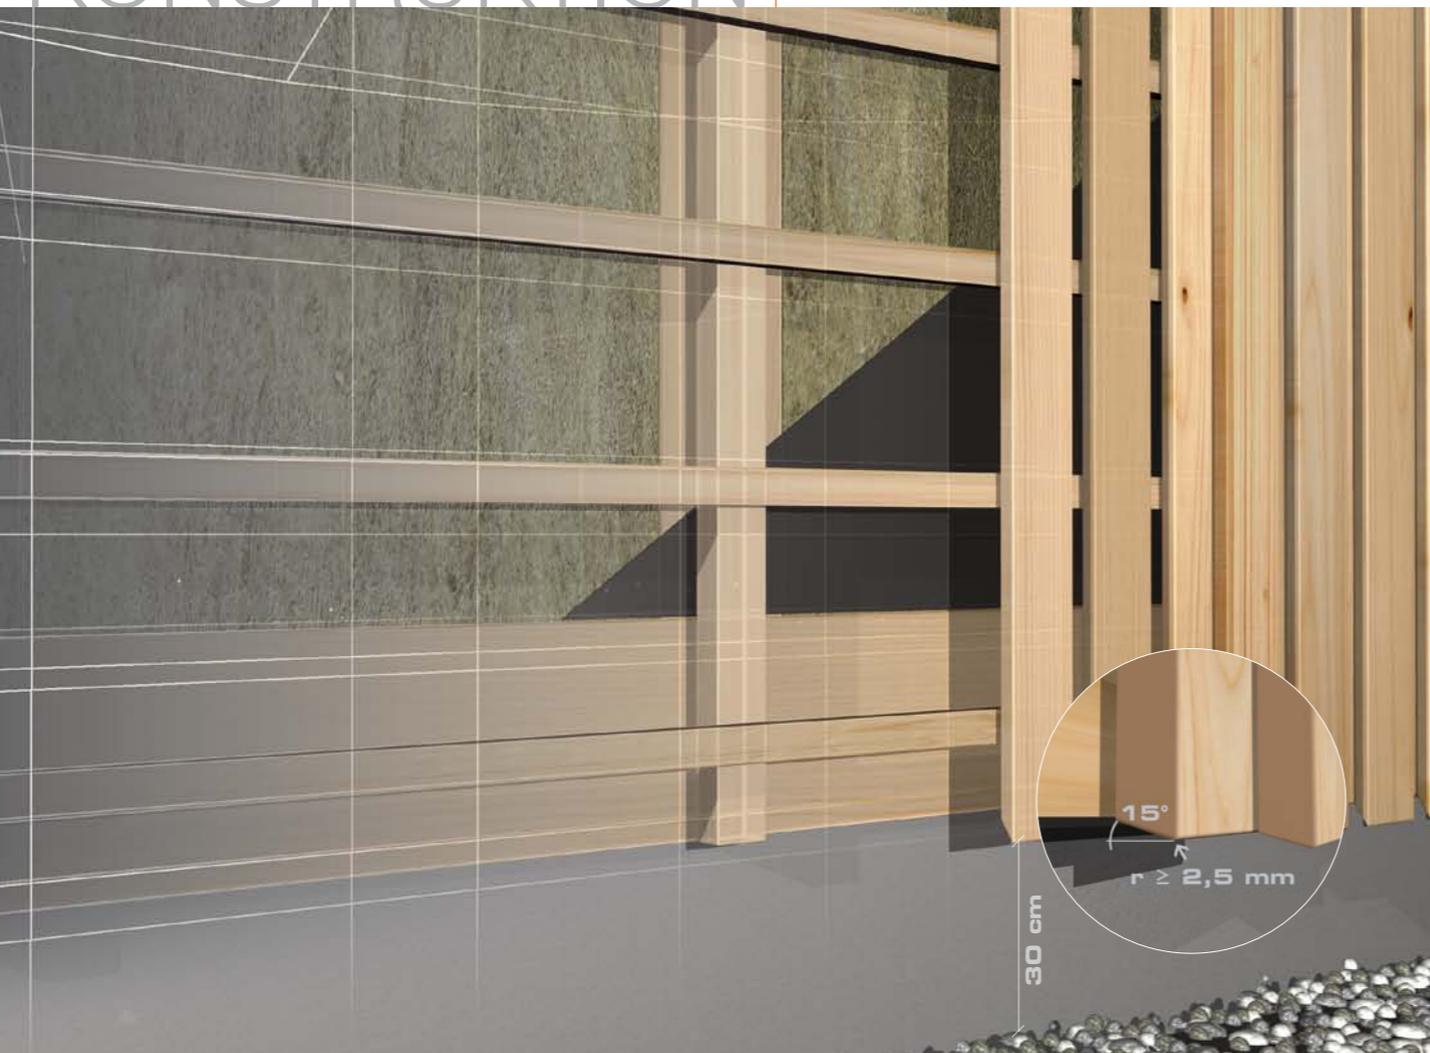
KONSTRUKTION

DETAILS,
DIMENSIONEN

Konstruktion

korrekt	schlecht
Brettbreite	<ul style="list-style-type: none"> • ≤ 150 mm • ≤ 120 mm bei starker Bewitterung 	<ul style="list-style-type: none"> • > 150 mm • > 120 mm bei starker Bewitterung
Brettdicke	<ul style="list-style-type: none"> • ≥ 19 mm 	<ul style="list-style-type: none"> • < 19 mm
Befestigung	<ul style="list-style-type: none"> • verdeckt • sichtbar, vorgebohrt mit Edelstahlbefestigungsmaterial und Nachbehandlung 	<ul style="list-style-type: none"> • sichtbar, nicht vorgebohrt mit sonstigem Befestigungsmaterial und ohne Nachbehandlung
horizontale Schmalflächen	<ul style="list-style-type: none"> • konstruktiv geschützt • ≥ 15 ° Hinterschneidung 	<ul style="list-style-type: none"> • < 15 ° Hinterschneidung
Kantenausbildung	<ul style="list-style-type: none"> • gerundet ≥ 2,5 mm 	<ul style="list-style-type: none"> • gefast • scharfkantig
Fuge	<ul style="list-style-type: none"> • abgedeckt • Breite ≥ 1 cm oder Dicke Schalungsmaterial (Schmalflächenwartung) 	<ul style="list-style-type: none"> • stumpfer Stoß

Spritzwasserbereich	<ul style="list-style-type: none"> • ≥ 30 cm bei Schotter • ≥ 50 cm bei Platten und starker Bewitterung 	<ul style="list-style-type: none"> • bodenberührend
Dachüberstände	<ul style="list-style-type: none"> • ≥ 30 cm • < 30 cm mit Wasserabweiser oder Stülpschalung 	<ul style="list-style-type: none"> • < 30 cm ohne Wasserabweiser oder Stülpschalung
Fassadenquerschnitt	<ul style="list-style-type: none"> • hinterlüftet (Rückseite beschichtet) • belüftet (Rückseite beschichtet) 	<ul style="list-style-type: none"> • nicht hinterlüftet (Rückseite nicht beschichtet) • nicht belüftet (Rückseite nicht beschichtet)

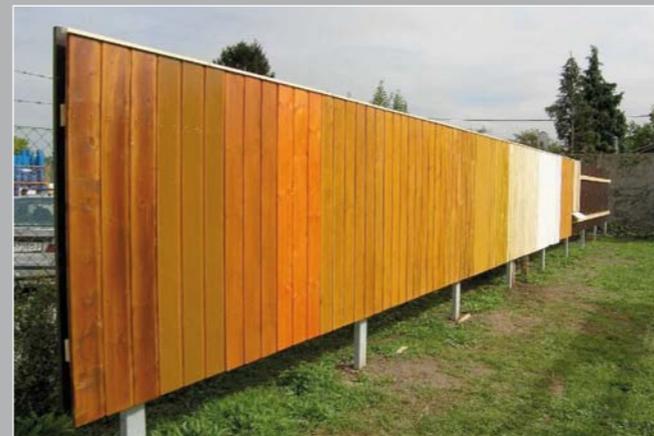
Versuchsfassade der Holzforschung Austria in Wien

Materialien, die der Bewitterung ausgesetzt sind, unterliegen Abbauprozessen, so auch Beschichtungen auf Holzfassaden. Eine fachgerechte Wartung von Beschichtungen auf Holz ist entscheidend, um eine lange Lebensdauer des Bauteils zu erreichen. In unseren Forschungsarbeiten widmen wir uns daher immer wieder dem Thema der Wartung in verschiedenen Anwendungsbereichen und den Einflüssen verschiedener Konstruktions- und Untergrundparameter auf die notwendigen Intervalle.

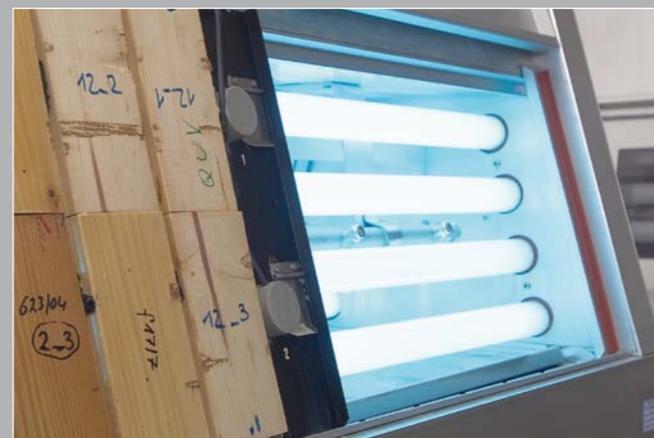
Künstliche Bewitterungsversuche an der Holzforschung Austria
